MARIO PIANA

## ACQUE ALTE E RESTAURI

## IL PAVIMENTO DEI PAVONI

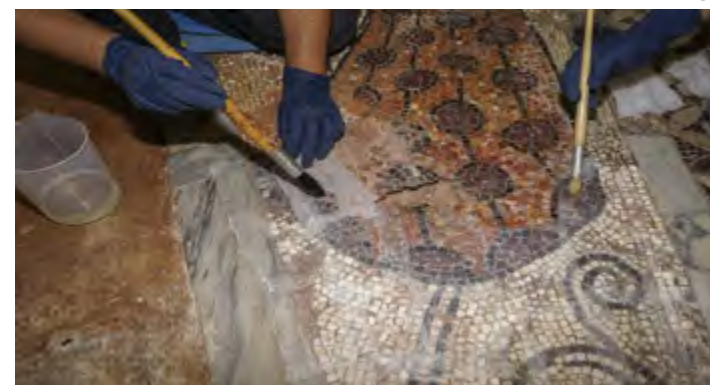
[3.]

3. Velatura e garzatura operata d'urgenza su un tratto di pavimentazione musiva

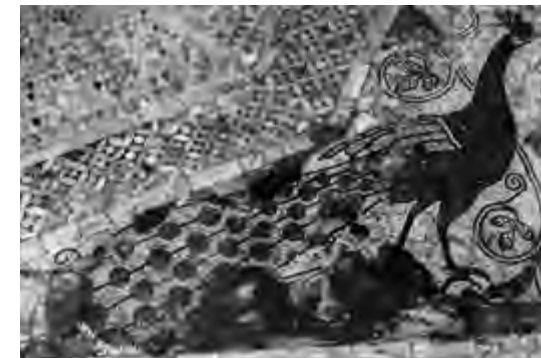
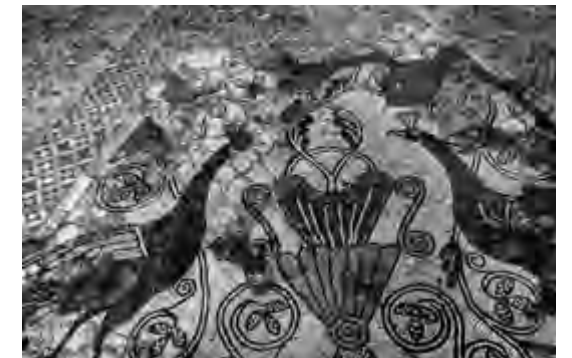
8-9. Pavoni della navata destra verso il Battistero, campagna fotografica eseguita nel gennaio 1972. ASPSM, *Sezione Fotografie*, BN.249.26 e BN.249.30

stimonia inequivocabilmente la presenza di grosse rabberciature di cemento, concentrate soprattutto alla base del pavone di destra<sup>18</sup>. Non è detto che tali rattoppi debbano coincidere con lacune del mosaico, dato che era consuetudine applicare a scopi protettivi strati di ricopertura delle tessere che apparivano maggiormente compromesse, in attesa di un intervento di restauro. Intervento che dev'essere stato probabilmente eseguito poco dopo la campagna fotografica, ma del quale non è rimasta traccia scritta. Nell'ottobre del 2001, al tempo del mandato di Ettore Vio, si operarono alcune «stuccature e consolidamento di parti mancanti nella zona dei pavoni in navata destra»<sup>19</sup>, seguito da altri consimili interventi attuati nell'ottobre del 2003<sup>20</sup> e nel dicembre del 2011<sup>21</sup>. Infine, nei mesi di aprile e maggio 2013 si eseguì un «intervento di ordinaria manutenzione dei pavoni con pulitura consolidamento e ripristino lacune»<sup>22</sup>. Sulla scorta di tali scarse informazioni, dell'accurato rilievo ottocentesco sopra citato, delle immagini fotografiche d'archivio e del fotoraddrizzamento (fig. 10) ricavato dal rilievo laser-scanner dell'edificio<sup>23</sup> e di quanto emerso dall'osservazione diretta dell'opera relativamente ai materiali presenti (ad esempio la presenza della pietra d'Istria o del *covolo*<sup>24</sup> nella formazione delle tessere biancastre), alle variazioni del *ductus* realizzativo, alle diversità delle malte di allettamento

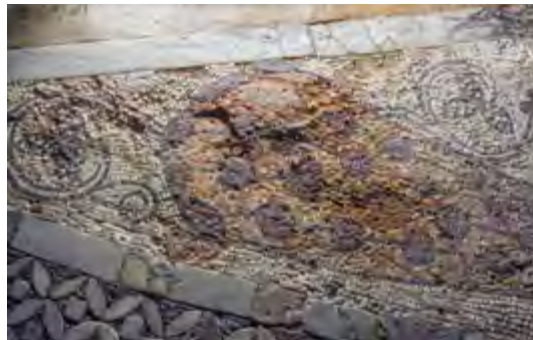
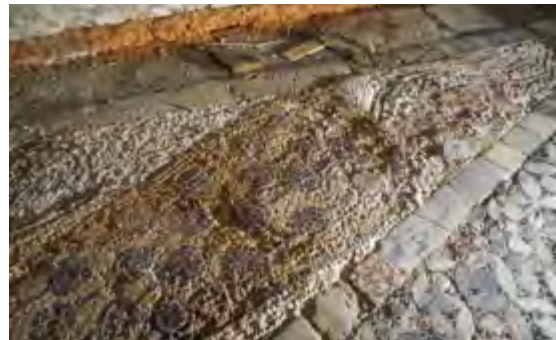
11-12 Rigonfiamento delle malte di allettamento e dispersione delle tessere provocate dall'invasione mareale

Le forme di degradazione che già colpivano la superficie mosaicata si sono esasperate a seguito dell'invasione mareale della pavimentazione, con rigonfiamenti delle malte di allettamento – manifestatesi in particolare sull'estremità della coda del pavone di destra (fig. 11) – con l'erosione dei materiali lapidei e marmorei, con lo scalzamento e la dispersione di alcune tessere musive (fig. 12).

Nei giorni immediatamente successivi alla grande acqua alta le superfici sono state sottoposte a numerosi cicli di estrazione dei sali, mediante impacchi di carta giapponese di grammatura consistente e acqua distillata e le aree rigonfiate e maggiormente dissestate velate provvisoriamente con carta giapponese e bendate con strisce incrociate di tessuto di cotone, al fine di scongiurare ulteriori perdite di tessere (fig. 13). Dopo circa due mesi, raggiunta una certa stabilità del mosaico grazie all'evaporazione dell'acqua che lo aveva impregnato, le carte e le bendature protettive sono state rimosse, proseguendo con periodiche leggere spazzolature a secco e aspirazione dei sali dalle superfici, tese a ridurre per quanto possibile la presenza del cloruro sodico. In alcune zone di stuccatura realizzate in passato sono stati compiuti piccoli sondaggi e prelievi di materiale – questi ultimi sottoposti ad analisi petrografiche e chimico-fisiche che hanno permesso di individuare natura e consistenza degli strati di sottofondo – in larga parte realizzati con malte di cocchiopesto a legante cementizio.

Le severe condizioni di degrado nelle quali versava l'area hanno imposto di attuare il completo distacco del mosaico al fine di poter procedere con la ripulitura operata a rovescio delle malte disgregate e compromesse che accoglievano le tessere. La rimozione della superficie musiva è stata condotta separando l'intera area in trentaquattro parti, facendo coincidere il loro perimetro con i principali contorni del disegno pavimentale (fig. 14). Grazie alla preliminare applicazione di uno strato di carta giapponese, di un primo strato di tela cotonina e di un secondo strato di tela di lino fatti aderire al mosaico con una resina acrilica in solvente<sup>25</sup>, le singole parti sono state via via scalzate con l'ausilio di lunghe spatole metalliche flessibili. L'impiego della resina costituisce una variante rispetto a quanto fino a qualche
