MARIO PIANA

## ACQUE ALTE E RESTAURI

## IL PAVIMENTO DEI PAVONI

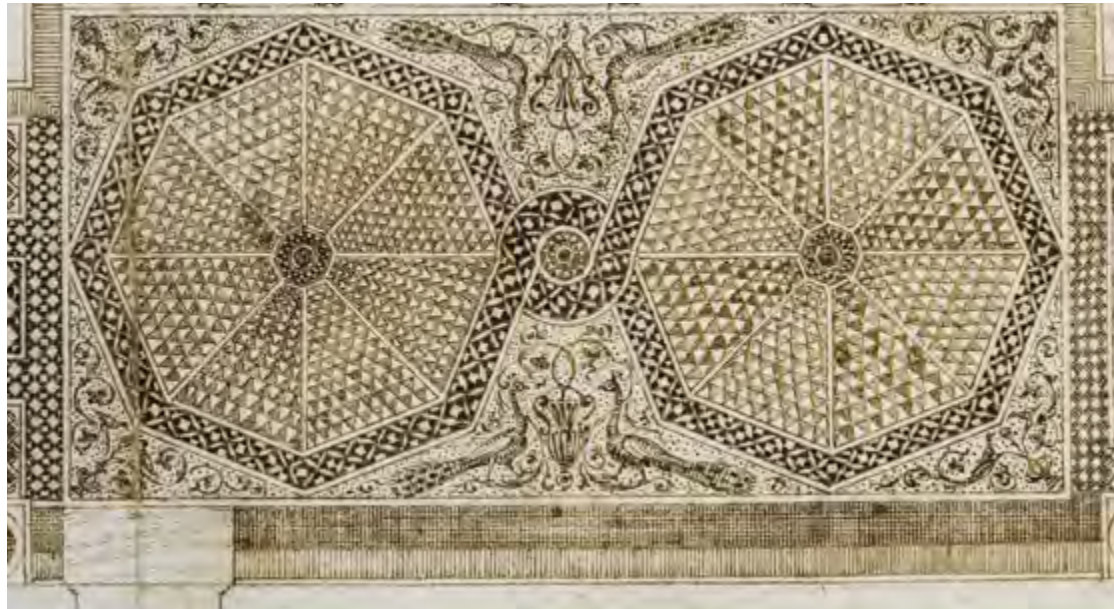
[5.]

5. Antonio Visentini,  
*Il pavimento della Basilica di San Marco*,  
particolare, 1750 circa. Venezia,  
Museo di San Marco

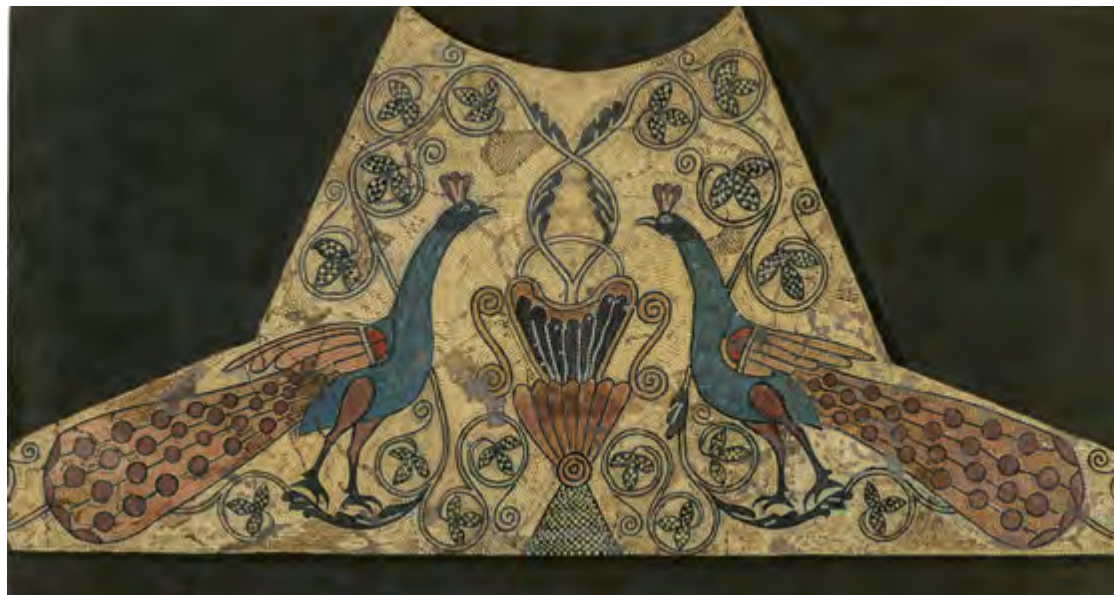
[6.]

6. Rilievo dei pavoni della navata  
destra verso il Battistero, particolare.  
Archivio Storico della Procuratoria  
di San Marco (da qui in poi ASPSM),  
Sezione Disegni, C17.01.01

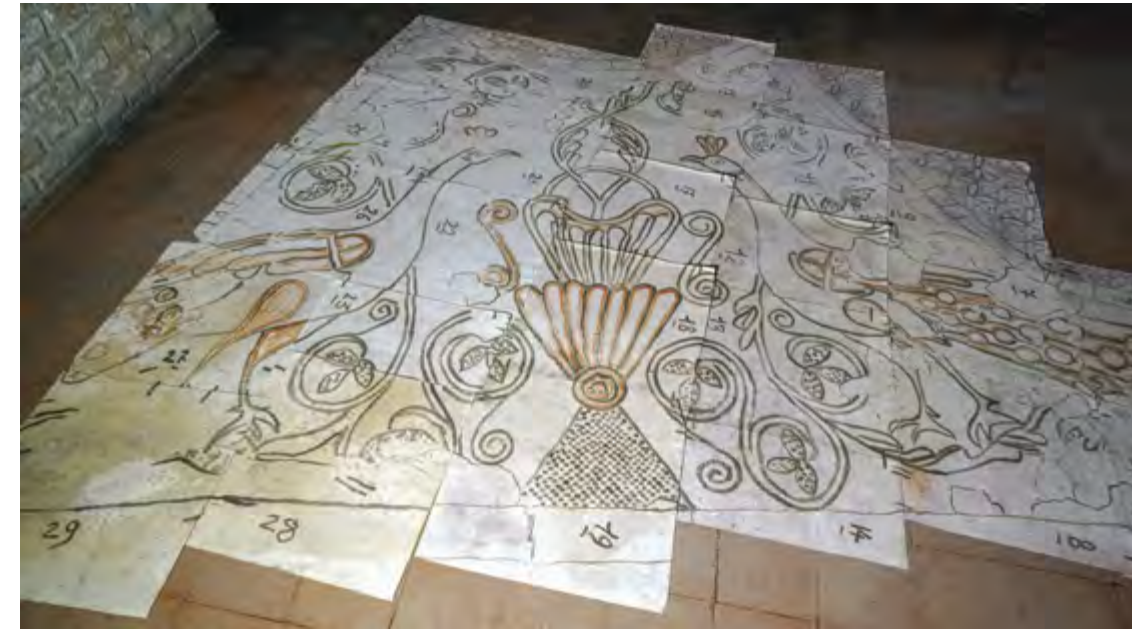
7. Calco dei pavoni della navata destra verso il Battistero. ASPSM, *Sezione Calchi*, SN.32.13
